Fallbericht: Regenerative (GBR),
implantologische und restaurative
Rekonstruktion nach vier Jahren

LANGZEITSTABILE PERIIMPLANTÄRE ROT-WEISS-ÄSTHETIK BEIM EINZELZAHNIMPLANTAT NACH AUGMENTATION MIT BOVINEM KNOCHENERSATZMATERIAL

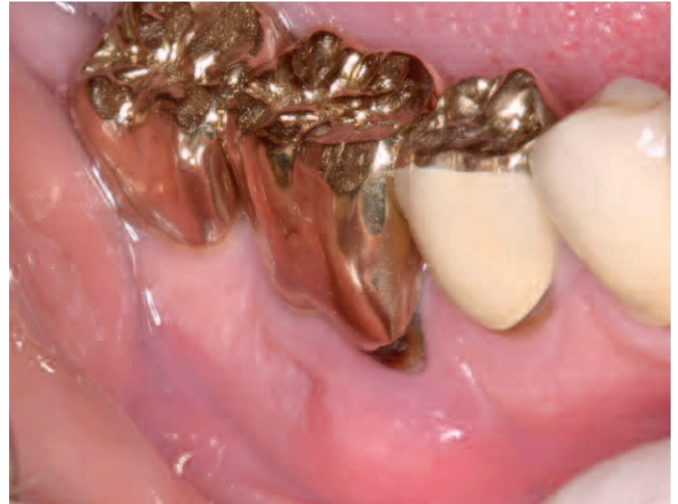
Abb. 1: Klinische Situation vor der Extraktion

17 Jahre nach diesem Befund stellte sich der Patient wiederum mit Beschwerden an Zahn 46 vor. Bei der klinischen Untersuchung zeigte sich eine druckdolente Schwellung in regio 46 (**Abb. 1**). Beim Sondieren konnte eine offene Bifurkation Klasse III diagnostiziert werden. Auf dem Röntgenbild (**Abb. 2**) war eine große Aufhellung um die Wurzelspitzen erkennbar.

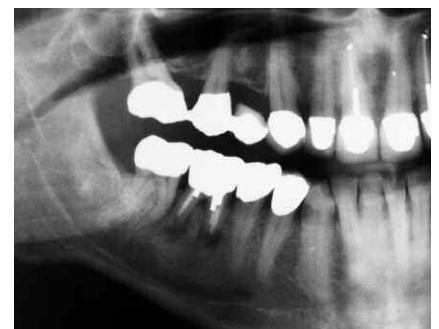
Abb. 2: Röntgenbild vor der Extraktion

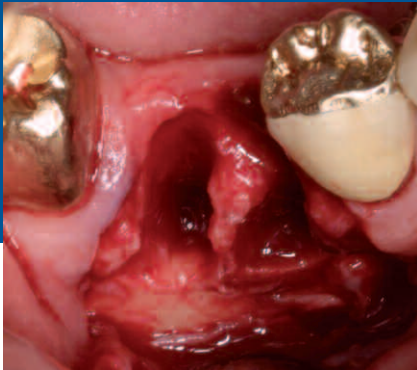
Abb. 3 und 4: Knochenverlust nach Exaktion des Zahnes 46

sich ein deutlicher Defekt des bukkalen Alveolarkammes (**Abb. 3 und 4**).

Direkt nach der Exaktion und dem Entfernen des Entzündungsgewebes wurde ein genügend großer Spaltlappen zur spannungsfreien Deckung der Alveole und des Knochenersatzmaterials gebildet. Das Auffüllen erfolgte ausschließlich mit Bio-Oss. Das Augmentat wurde doppelagig mit einer resorbierbaren Membran, Bio-Gide, abgedeckt. Die Membran wurde mit zwei Titannägeln apikal und lingual mit einer 6.0 Gore-Matratzennaht fixiert. Genäht wurde mit einer fortlaufenden 6.0 Prolene-Naht und einer 6.0 Gore-Siche-

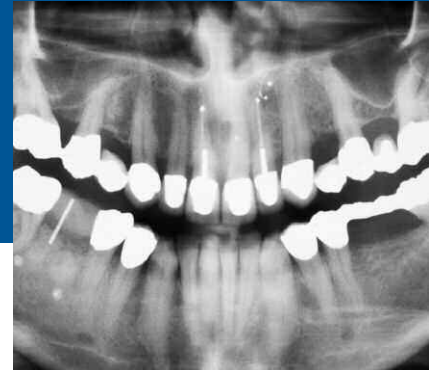
Abb. 5: OPG elf Monate nach GBR mit 11-mm-Mess-Draht

Elf Monate später wurde in regio 46 ein CAMLOG® SCREW-LINE Implantat, Durchmesser 6.0 mm, Länge 11 mm, konventionell inseriert (Abb. 5 bis 9). Nach dem Inserieren des Implantats und einer Einheilphase von vier Monaten wurde das Implantat freigelegt und ein zylindrischer Gingivaformer aufgeschraubt (Abb. 10).

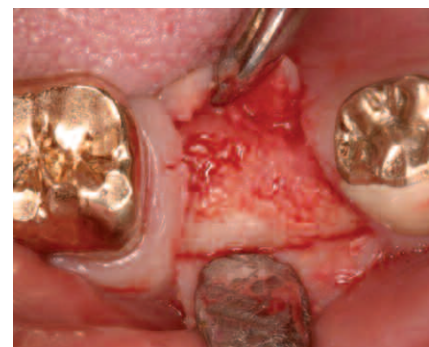
Abb. 6 und 7: Klinische Situation 11 Monate nach GBR

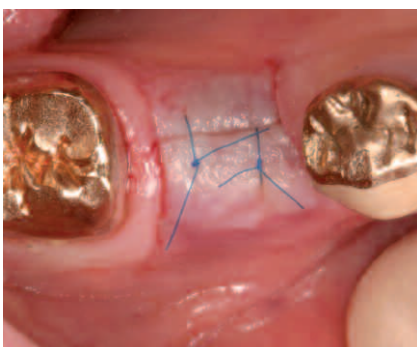
Abb. 8: Naht nach Implantation

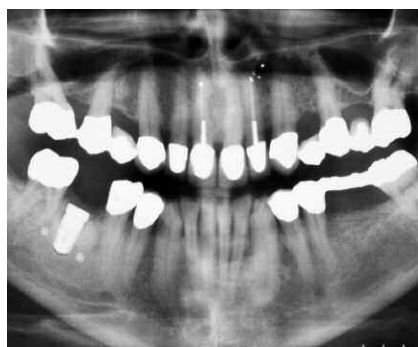
Abb. 9: Kontrollaufnahme OPG nach Implantation

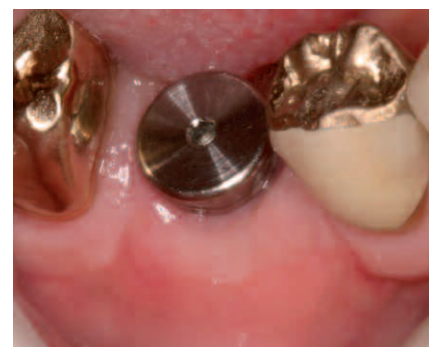
Abb. 10: Gingivaformer, zylindrisch, ein Monat in situ

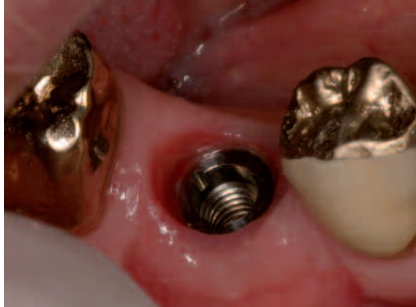
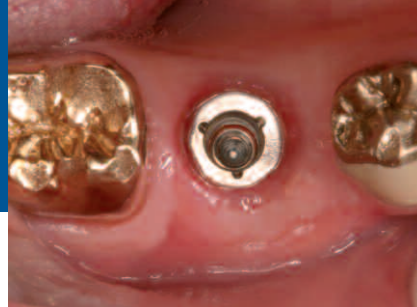
Abb. 11 und 12: Weichteilkontur um das Implantat nach Abnahme der Einheilkappe

Die Einheilkappe wurde nach einem Monat Verweildauer in situ entfernt (Abb. 11 und 12). Danach erfolgten die Transferabformungen mit einem

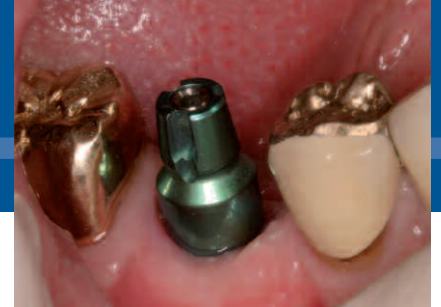
Abb. 13: Der eingeschraubte Abformpfosten, geschlossener Löffel

geschlossenem Löffel sowie die Modellherstellung (Abb. 13 bis 17). Das Individualisieren des Titanabutments und die Herstellung der definitiven Metallkeramikkrone erfolgten im Praxislabor (Abb. 18 bis 22). Es folgten die Einprobe und Befestigung der implantatgetragenen Krone (Abb. 23 bis 25). Die Titannägel wurden in Absprache mit dem Patienten in situ belassen (vergl. Abb. 25).

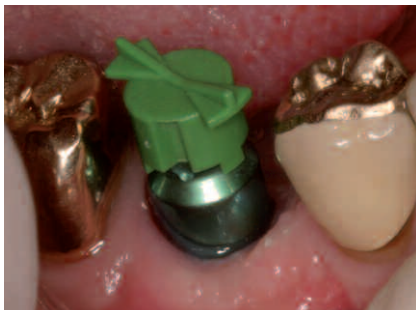
Abb. 14 Abformpfosten, geschlossener Löffel, mit aufgesetzter Repositionshilfe

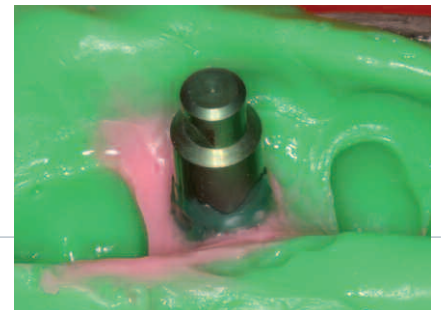
Abb. 16: Das eingebrachte Laborimplantat

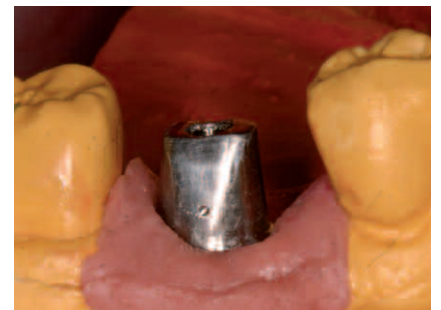
Abb. 19: Das individualisierte Titanabutment

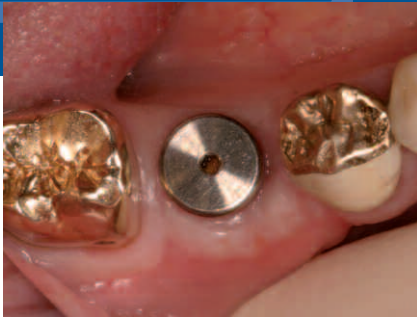
Abb. 23: Gingivaformer und Weichteile vor dem Einsetzen der Krone

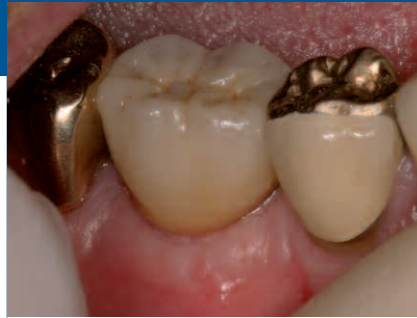
Abb. 24: Metallkeramikkrone in situ direkt nach dem Einsetzen

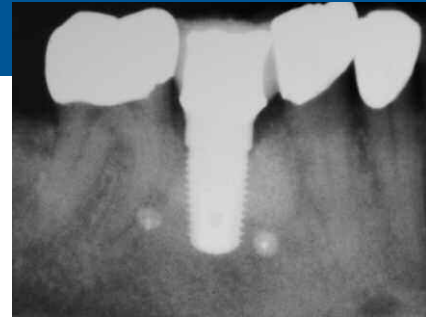
Abb. 25: OPG-Kontrollbild nach Eingliederung der Krone

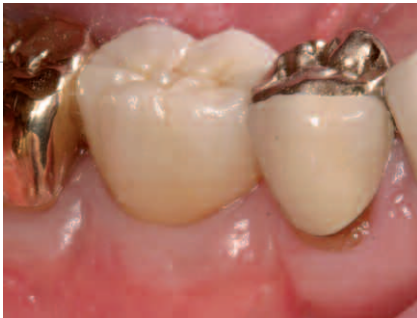
Abb. 26: Vier Jahre nach dem Einsetzen zeigen sich klinisch ein stabiles periimplantäres Ergebnis und eine reizlose befestigte Gingiva.

Vier Jahre nach Eingliederung der Krone erfolgten eine klinische und röntgenologische Nachuntersuchung mit Sondierung der Taschentiefen und eine entsprechende Dokumentation (**Abb. 26 bis 28**). Es zeigten sich ein stabiles periimplantäres Ergebnis, eine reizlose Gingiva, physiologische Taschentiefen (gemessene Taschentiefe bukkal im Bereich des Defekts 2 mm) und ein unvermindertes vertikales Knocheniveau (soweit ein Röntgenbild diese Aussage zulässt). Ferner zeigt das Röntgenbild verbleibendes Bio-Oss.

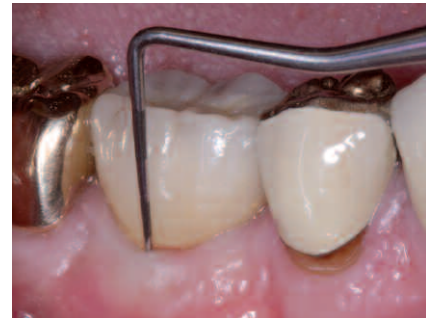
Abb. 28: Die gemessene Taschentiefe beträgt vier Jahre nach dem Einsetzen bukkal im Bereich des Defekts 2 mm
