Knochenblock, Implantation, Spaltlappen und restaurative Rekonstruktion

Die Versorgung einer Schaltlücke

Ein Beitrag von Dr. Hermann Derks und Wilfried Lesaar, Emmerich am Rhein

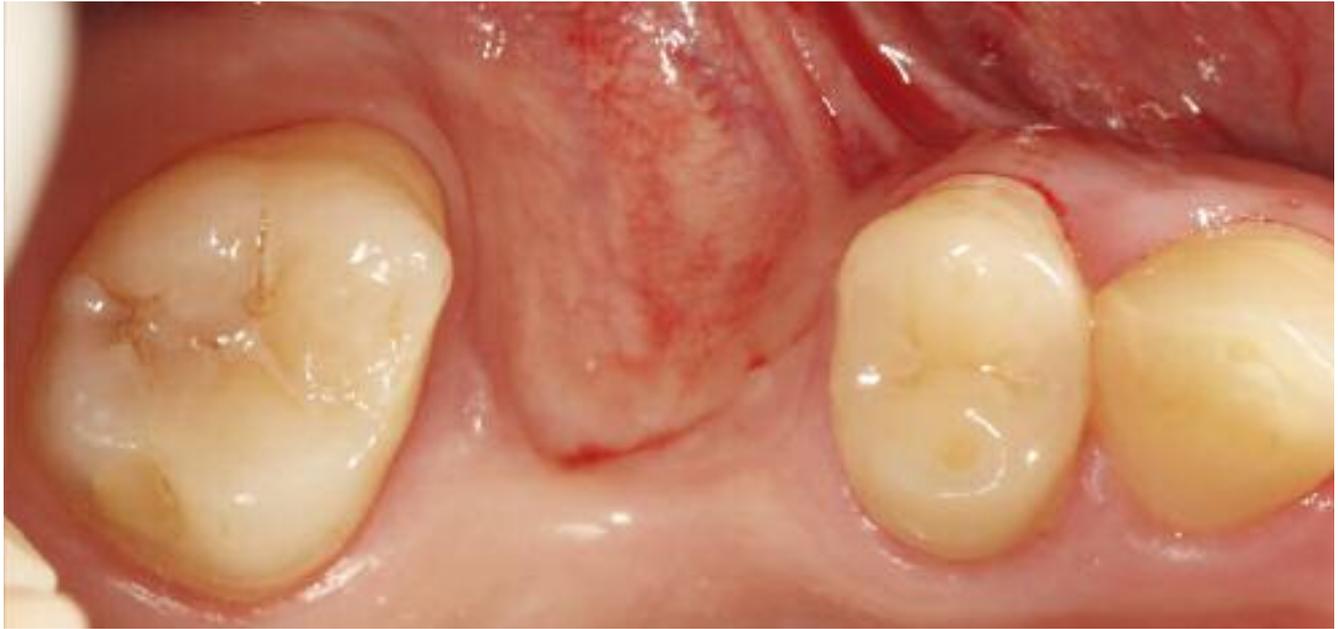
Abb. 1 Klinische Ausgangssituation: Vor mehreren Jahren wurde eine Rehrmann-Plastik vorgenommen

Der 29-jährige Patient wurde zur Versorgung der Schaltlücke 16 in die Praxis überwiesen. Die allgemeine Anamnese war unauffällig. Die Weisheitszähne waren nicht mehr vorhanden, mehrere Zähne waren mit suffizienten Füllungen versehen. Es bestand eine stabile, konzeptgerechte Okklusion. Die Parodontien waren entzündungsfrei. Die Extraktion des Zahns 16 erfolgte vor mehreren Jahren. Eine Perforation des Sinus maxillaris wurde mittels einer Rehrmann-Plastik verschlossen. Aufgrund der damaligen umfangreichen Mobilisierung der bukkalen Schleimhaut, war der Kieferkamm zum Zeitpunkt der aktuellen klinischen Untersuchung im Bereich der Schaltlücke bis in den Palatinalbereich mit beweglicher Schleimhaut bedeckt (Abb. 1). Röntgenologisch zeigte sich ein vertikaler und nach mesial horizontaler Knochendefekt (Abb. 2).

Das Ausgangsfoto zeigt die bewegliche Mukosa, die den gesamten Bereich der früheren Extraktionsalveole bedeckt (s. Abb. 1). Die Bedeutung keratinisierter Schleimhaut am Implantatkragen ist in der Literatur nicht eindeutig beschrieben. Bisher gibt es keine wissenschaftlichen Daten, die geringere Erfolgs- und Überlebensraten für Implantate in beweglicher Mukosa beschreiben. Im klinischen Alltag zeigt sich aber oft der Vorteil keratinisierter Schleimhaut, nicht zuletzt, wenn es um die persönliche Mundhygiene geht. Es ist daher nicht verwunderlich, dass die Präsenz von beweglicher Schleimhaut als Risikofaktor für Mukositis beschrieben wurde [8], nicht allerdings für Periimplantitis [8, 9]. Im vorliegenden Fall konnte durch die Spaltlappenbildung ein 2 bis 3 mm breites Band an keratinisierter Schleimhaut gewonnen werden. ■

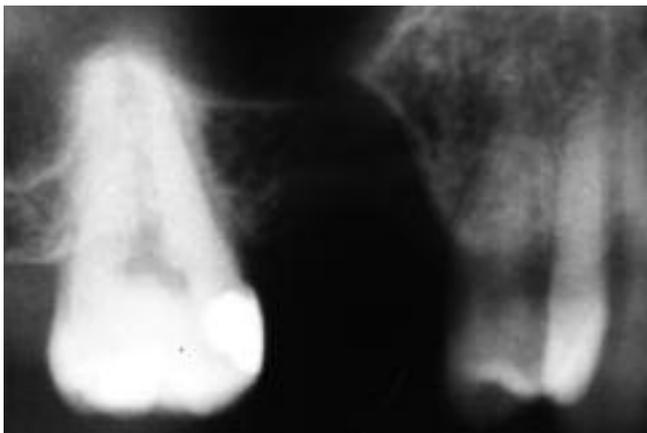
Abb. 2 Röntgenologische Ausgangssituation

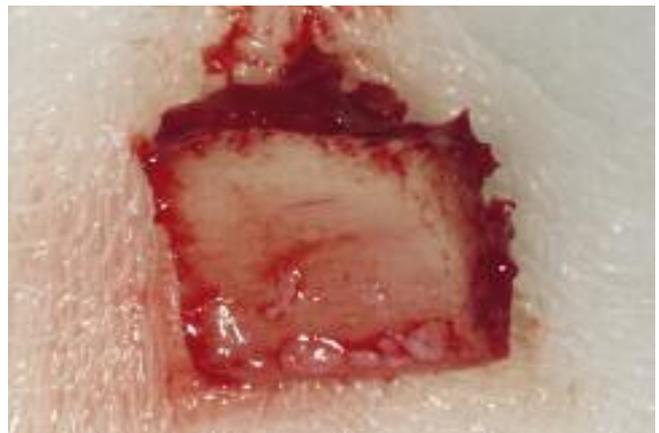
Abb. 3 Ein mit Piezosurgery entnommener Knochenblock aus regio 48

Mittels der Piezo-Technik wurde ein Knochenblock in regio 48 entnommen (Abb. 3). Im Bereich der Schaltlücke 16 wurde zuvor

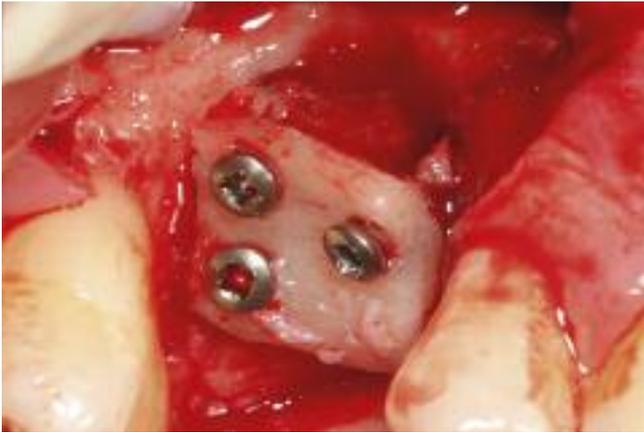
Abb. 4 Das Knochenransplantat wurde mit drei Schrauben fixiert

ein ausgedehnter Lappen zur Aufnahme des Knochenblocks präpariert. Beim Freilegen des Knochenbettes zeigte sich, dass die damalige Sinusperforation nur weichgewebig verschlossen war. Um eine möglichst große Kontaktfläche zum Augmentationsbett zu generieren, wurde der Knochenblock präpariert. Das Transplantat fixierten wir mit drei Schrauben (OsteoMed) (Abb. 4 und 5). Eine Membran (BioGide) wurde mit zwei Nägeln (Friatec) bukkal verankert. Nach dem Auffüllen der verbliebenen

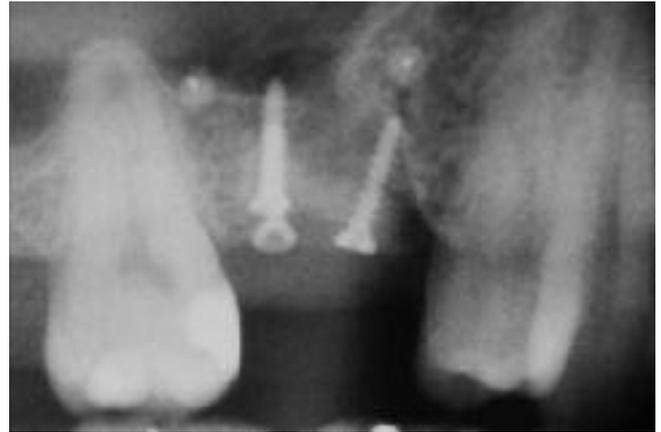
Abb. 5 Röntgenkontrolle nach Fixation

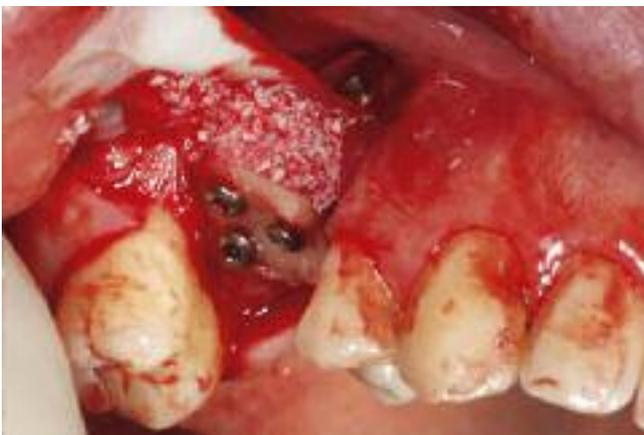
Abb. 6 Die Membran wurde mit Nägeln und Knochenersatzmaterial fixiert

Unterschnitte mit Knochenersatzmaterial (BioOss) (Abb. 6) wurde die Folie palatinal mit einer 6.0 Gore-Naht fixiert (Abb. 7) und im Anschluss der Schleimhautlappen mobilisiert. So konnte das Transplantat spannungsfrei und speicheldicht abgedeckt werden (Abb. 8).

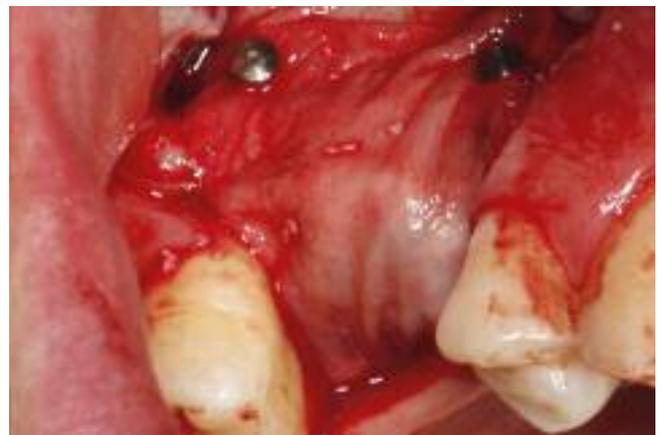
Abb. 7 Das Transplantat deckte das OP-Gebiet vollständig ab und wurde palatinal vernäht

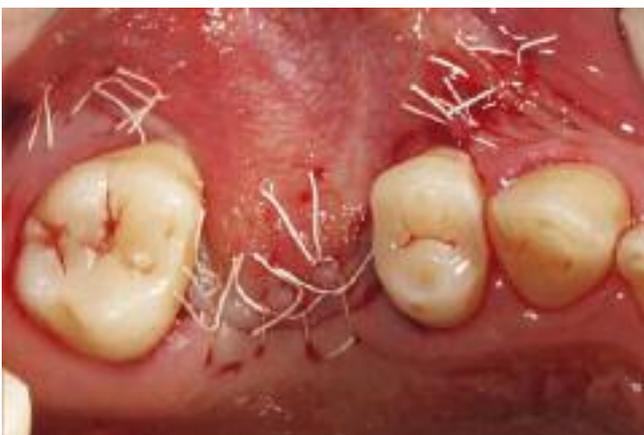
Abb. 8 Die Naht ist spannungsfrei und speicheldicht

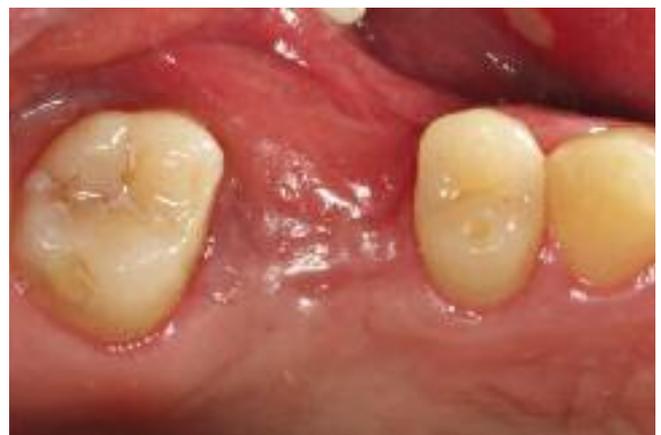
Abb. 9 Der Kieferkamm vor der Wiedereröffnung der Mukosa

Die erste Einheilphase verlief ohne Zwischenfälle (Abb. 9). Nach der Entfernung der Fixationsschrauben (Abb. 10) konnte das

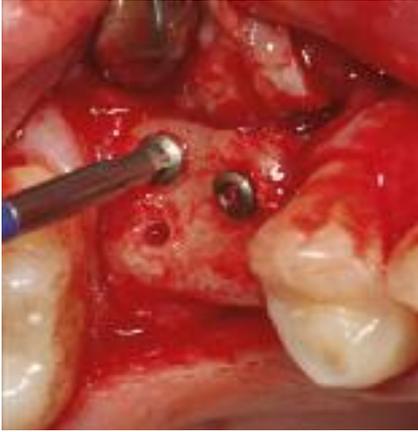
Abb. 10 Die Fixationsschrauben wurden entfernt und ...

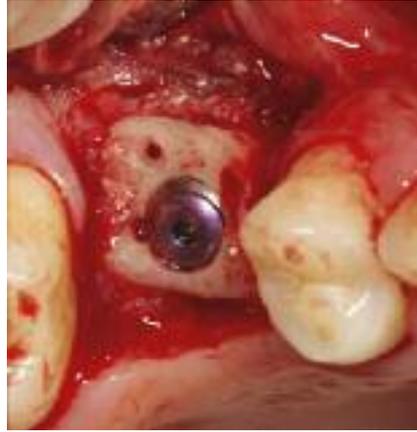
Abb. 11 ...ein Implantat inseriert

Implantat (SIC) inseriert werden (Abb. 11 und 12). Um die Weichgewebssituation zu verbessern, wurde der Lappen gespalten (Abb. 13 und 14). Das Ziel war die komplette Deckung des Implantats (Abb. 15) und die Gewinnung von keratinisierter Schleimhaut im bukkalen Bereich der späteren Krone (Abb. 16). Die Abbildung 17 zeigt die Situation 14 Tage nach dem chirurgischen Eingriff.

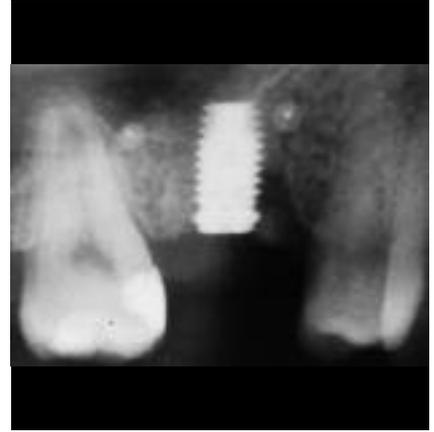
Abb. 12 Röntgenkontrolle nach Implantation

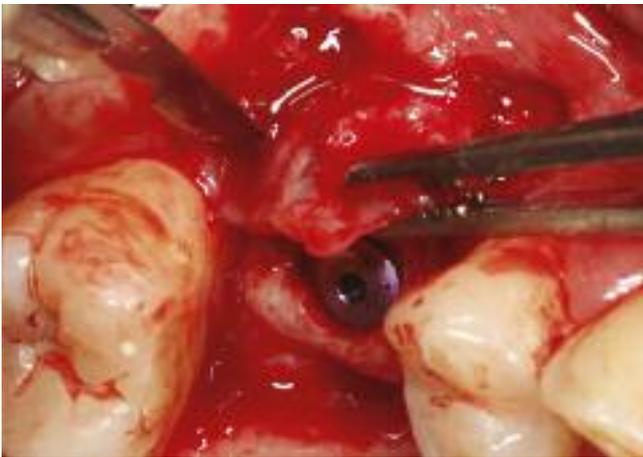
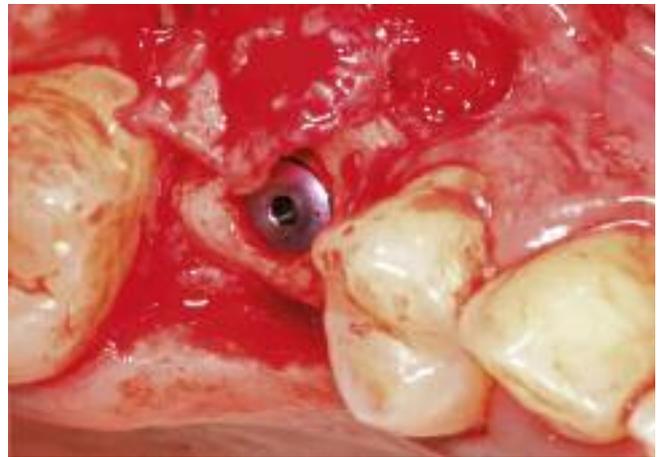
Abb. 13 und 14 Bildung eines Spaltlappens

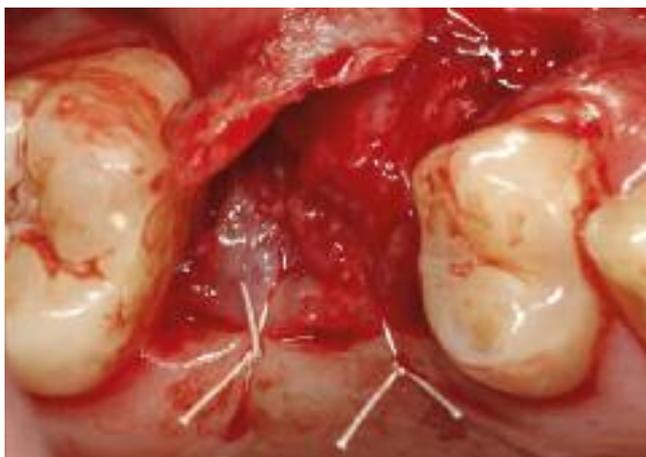
Abb. 15 Der vernähte Innenlappen ...

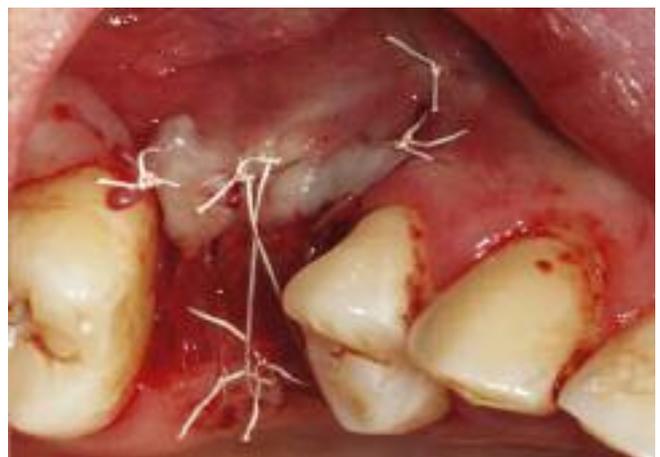
Abb. 16 ...und der verlagerte Außenlappen

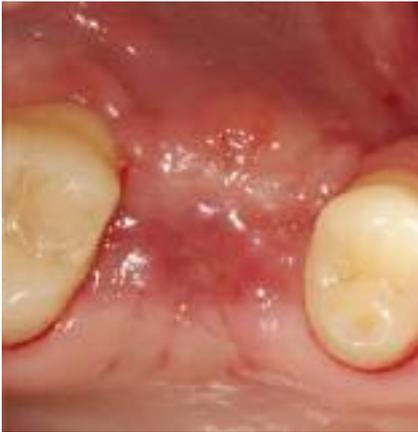
Abb. 17 Zwei Wochen post operationem

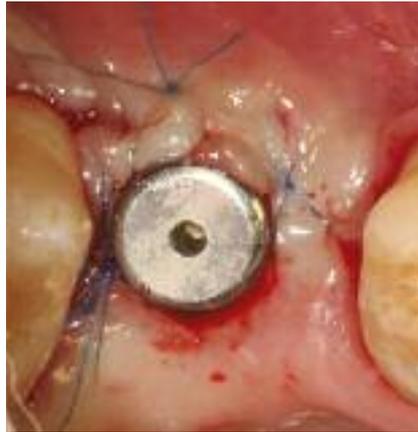
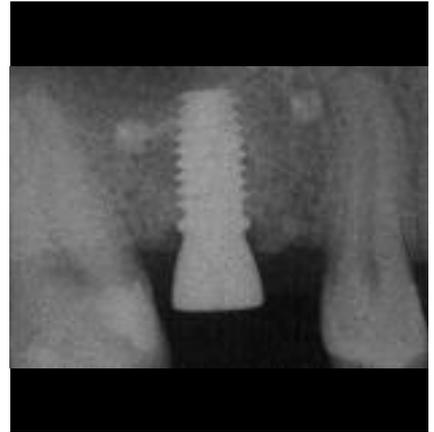
Abb. 18 und 19 Einsetzen der Heilkappe mit anschließender Röntgenkontrolle

Nach drei Monaten konnte eine Heilkappe inseriert werden (Abb. 18 und 19). Die Abbildung 20 zeigt die Heilkappe sechs Wochen in situ. Zur gleichen Zeit erfolgte die Abformung (open tray) zur Herstellung der definitiven Krone. Die Anfertigung der Krone erfolgte auf konventionellem Weg (Abb. 21 bis 23). Eingesetzt wurde die Metallkeramikkrone mit Harvard-Zement (Abb. 24 und 25). Nach zwei Jahren zeigte sich eine stabile

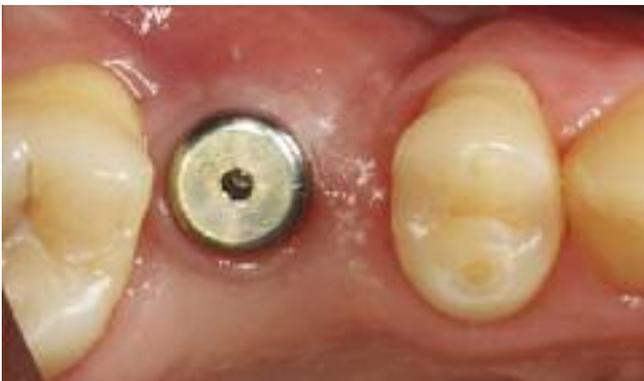
Abb. 20 Die Heilkappe nach drei Monaten

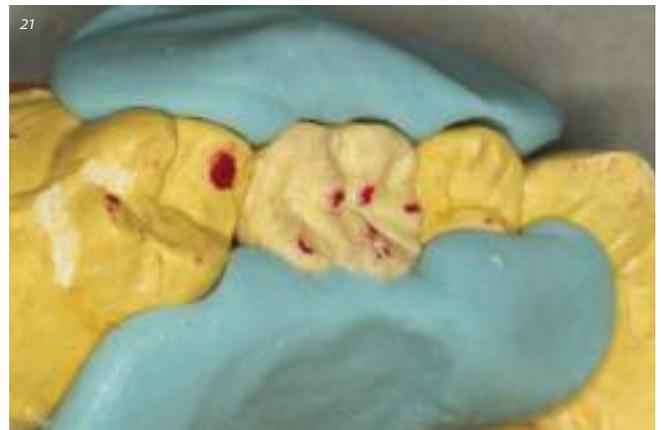
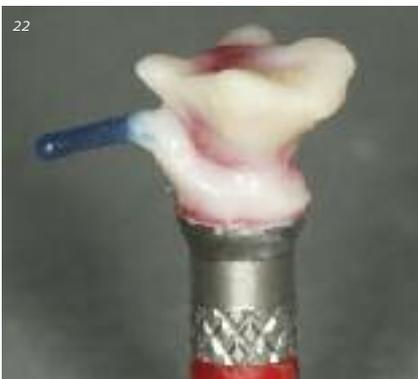
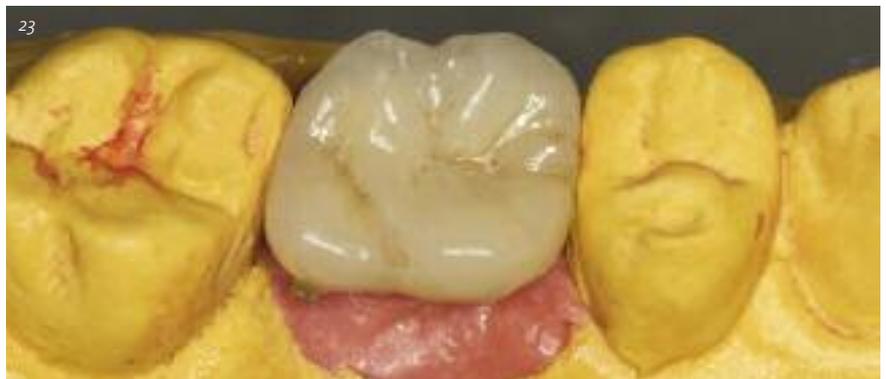
Abb. 21 bis 23 Die Herstellung der Krone erfolgte im konventionellen Verfahren

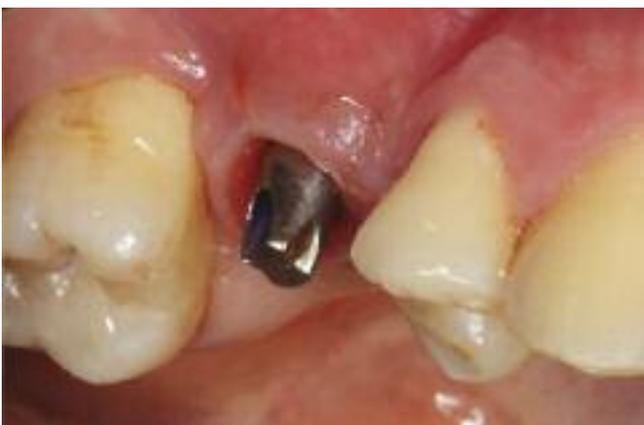
Abb. 24 Vor dem Einsetzen der Krone wurde das Abutment aufgeschraubt

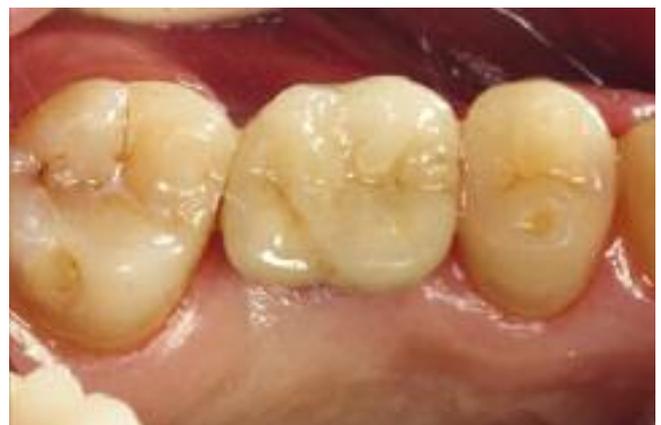
Abb. 25 Die zementierte Krone auf dem Implantat in regio 16

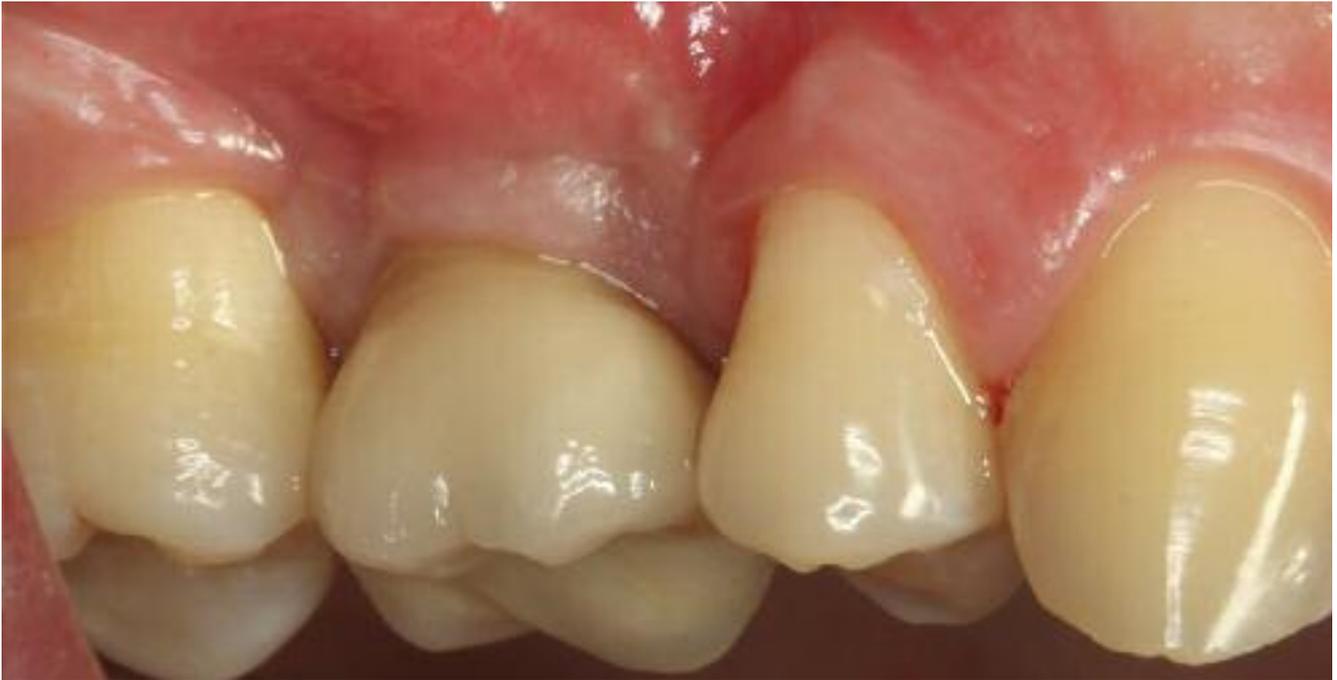
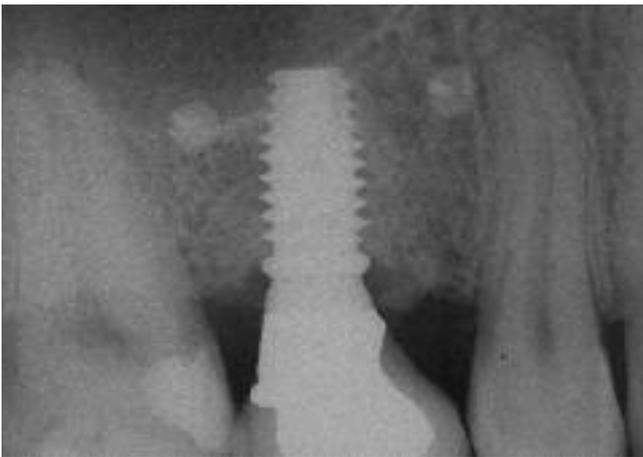
Abb. 26 und 27 Die Situation zeigte sich auch nach zwei Jahren stabil

Situation. Die Nägel wurden in Absprache mit dem Patienten belassen (Abb. 26 und 27).
